Ulica Krochmalna – pasy rowerowe.

Określenie sposobu poruszania się rowerzystów poruszających się ulicą Krochmalną.

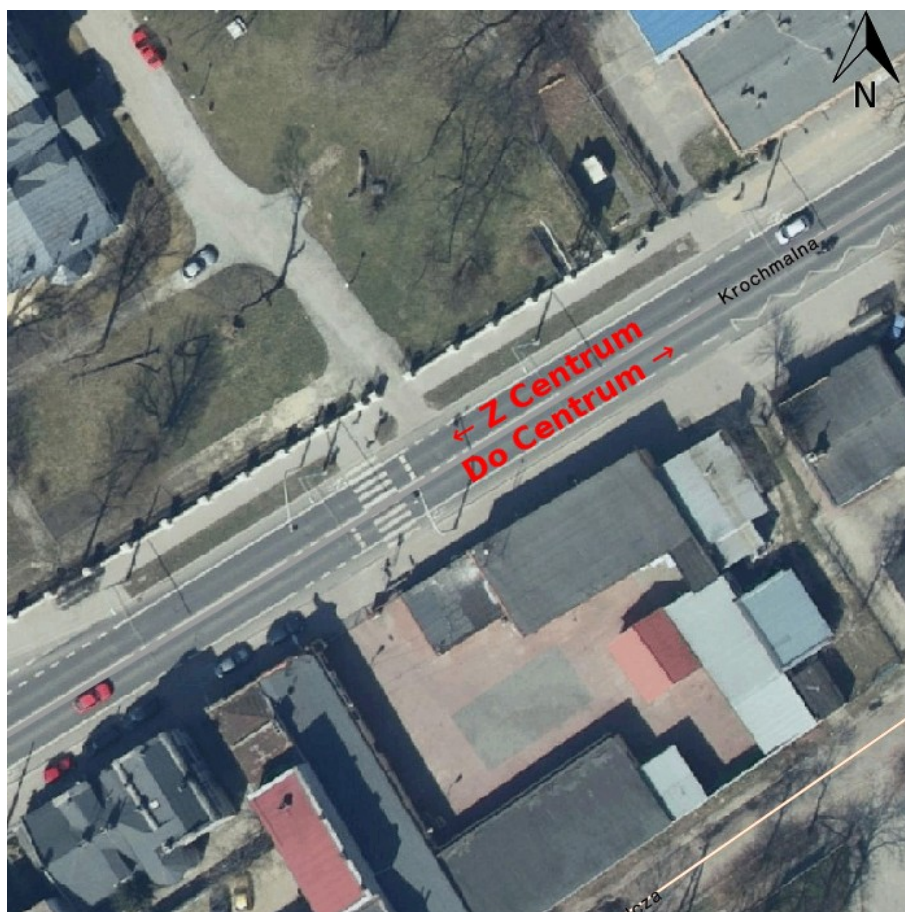
Schemat skrzyżowania i zaznaczone kierunki (relacje):

Ulica Krochmalna ma dwa pasy ruchu dla samochodów oraz dwa pasy rowerowe.
