Ulica Zamojska – przejście pasów rowerowych w drogę rowerową

Określenie sposobu poruszania się rowerzystów poruszających się ulicą Zamojską.

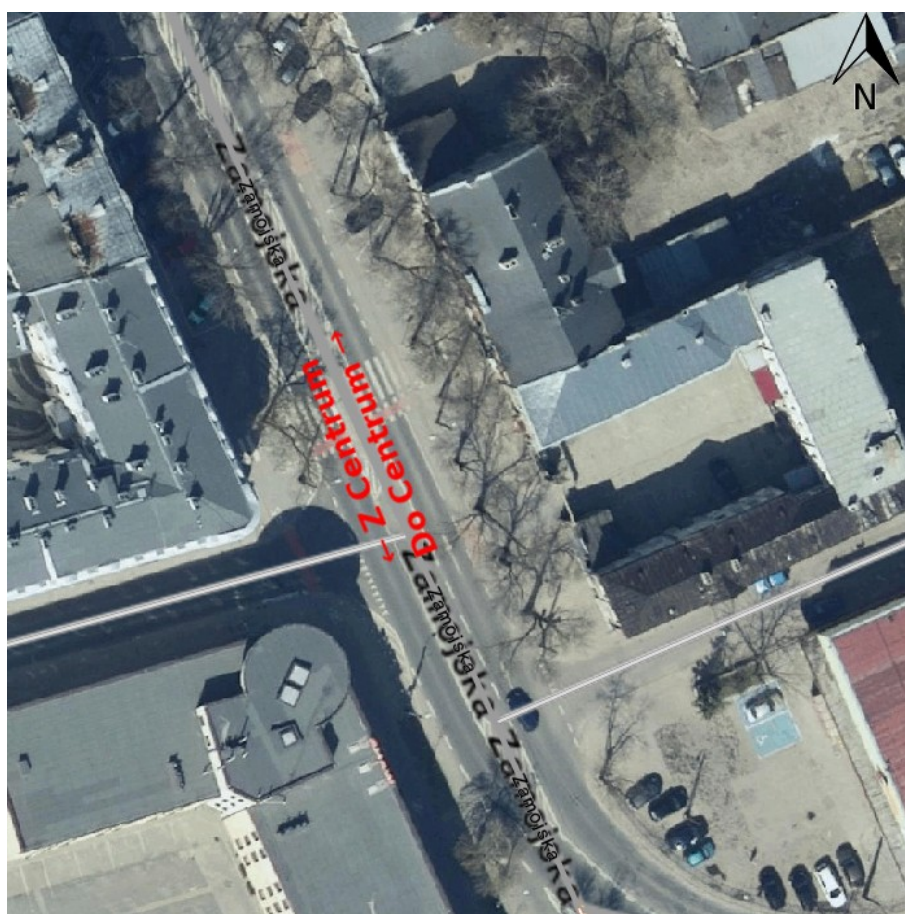
Schemat skrzyżowania i zaznaczone kierunki (relacje):

Ulica Zamojska ma trzy pasy ruchu dla samochodów oraz dwa szerokie pasy rowerowe (po ok. 2,0m). W badanym miejscu kończą się pasy rowerowe i przechodzą w drogę rowerową zlokalizowaną po jednej stronie ulicy. Zaraz za początkiem drogi rowerowej jest przejazd rowerowy przez ruchliwą boczną uliczkę z bardzo ograniczoną widocznością. Jadąc od Centrum rowerzysta zjeżdża z góry, więc może bardzo szybko jechać. Wjazd na drogę rowerową jest źle wyprofilowany przez co zmusza do zwolnienia. W obrębie pasów zlokalizowane są przystanki bez zatok.

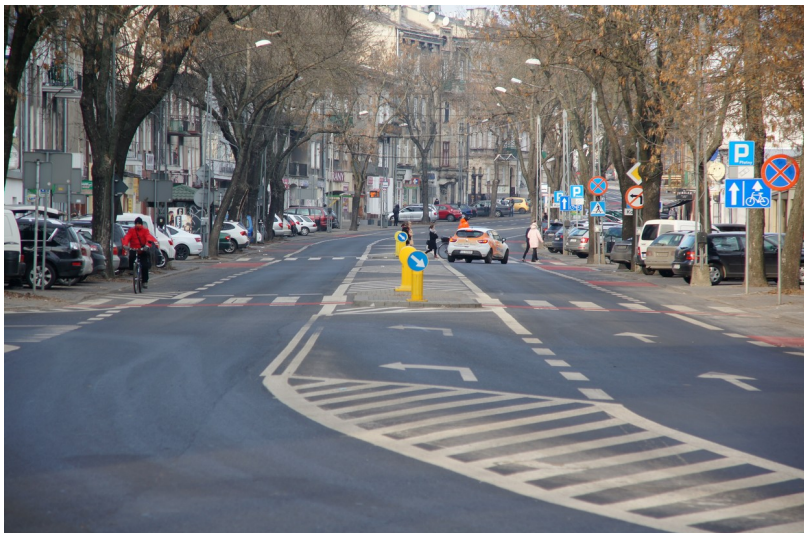
Ilustracja 1: Ulica Zamojska

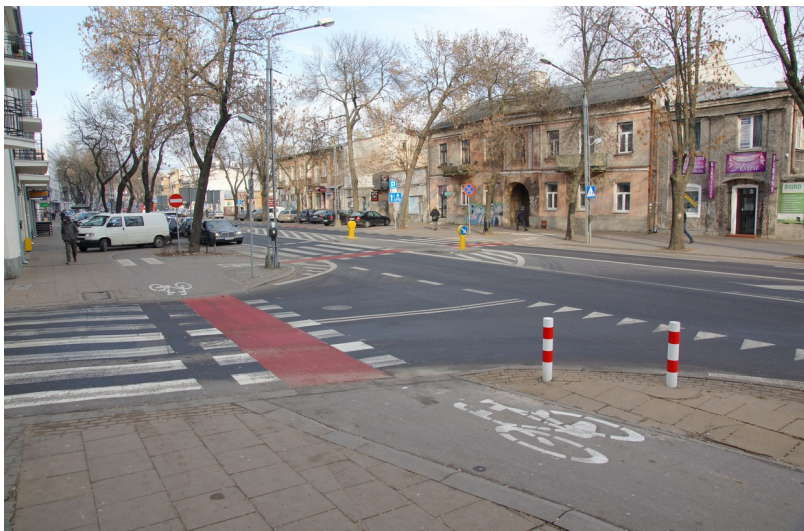
Ilustracja 2: Ulica Zamojska – koniec drogi rowerowej

Wjazd na drogę rowerową był chwilowo zastawiony przez auto. Na miejscu połączenia pasa rowerowego i drogi rowerowej rano zalegało wilgotne błoto. Po opadach deszczu w tym miejscu tworzą się kałuże, ze względu na brak odwodnienia. W trakcie pomiarów doszło do 1 sytuacji, w której kierowca prawie potrącił rowerzystę na przejeździe rowerowym. Większość kierowców prawidłowo przejeżdżała przez przejazd rowerowy. Zachowanie kierowców i rowerzystów wskazuje jednak, że czują się niepewnie w tym miejscu. **Być może zasadny byłby montaż lustra drogowego w tym miejscu.**

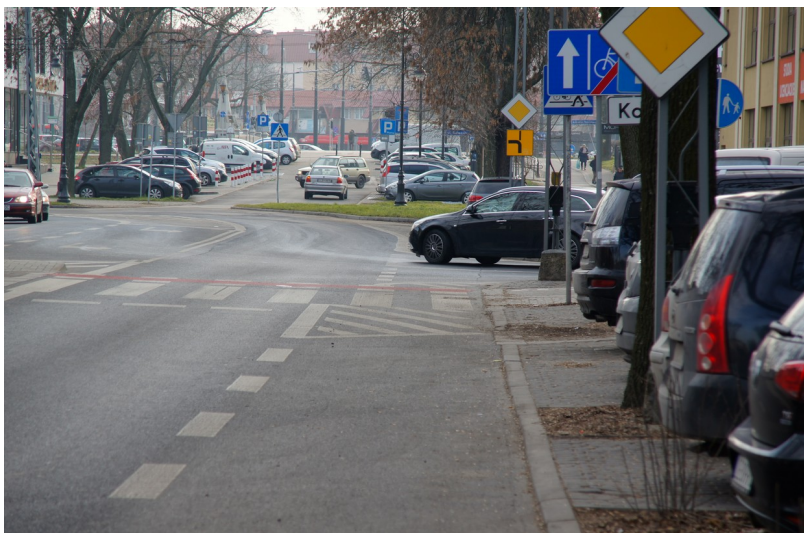
Ilustracja 3: Ulica Zamojska – koniec pasa rowerowego
