Ulica Zana – brak wydzielonej infrastruktury rowerowej.

Określenie sposobu poruszania się rowerzystów poruszających się ulicą Zana.

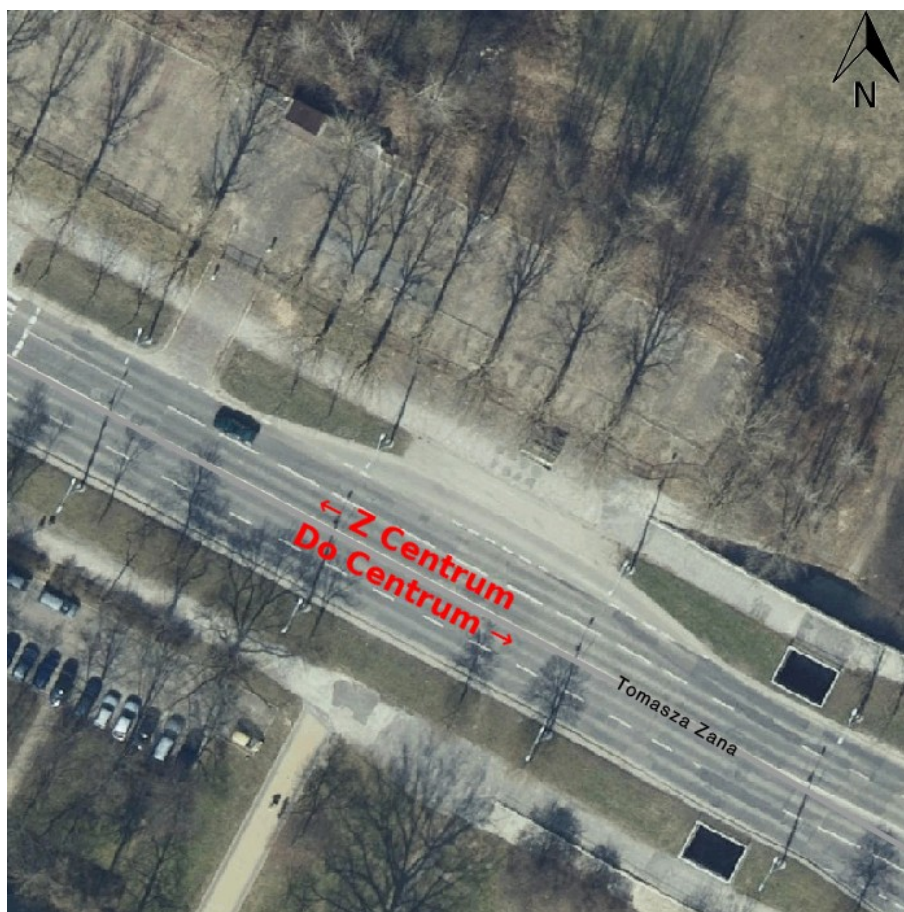
Schemat skrzyżowania i zaznaczone kierunki (relacje):

Ulica Zana ma cztery pasy ruchu dla samochodów oraz dwa szerokie, asfaltowe chodniki. Z danych o wypożyczeniach Lubelskiego Roweru Miejskiego wynika, że jest to jedna z najbardziej popularnych relacji.
